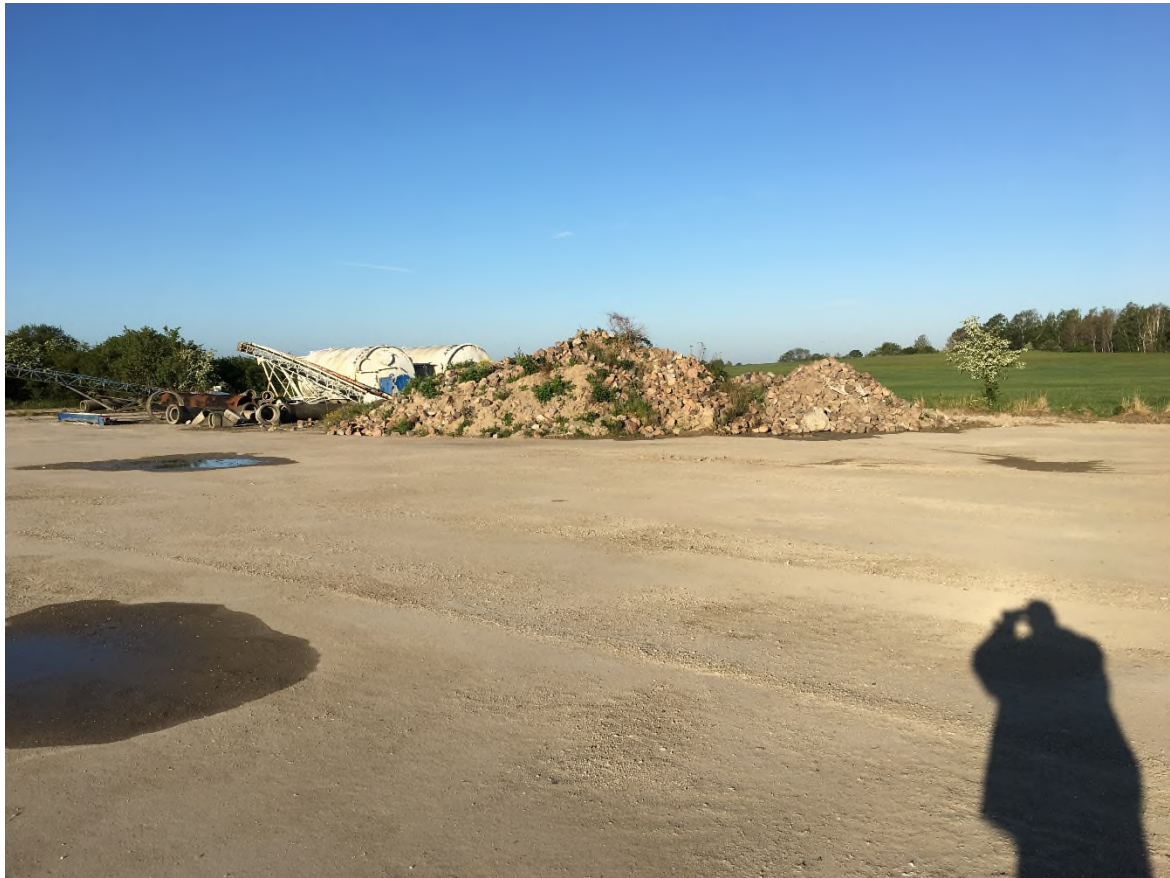
Bild 1: Haufwerke und Schrott im Südwesten des Geländes (Hinweis: Haufwerk wurde entsorgt)

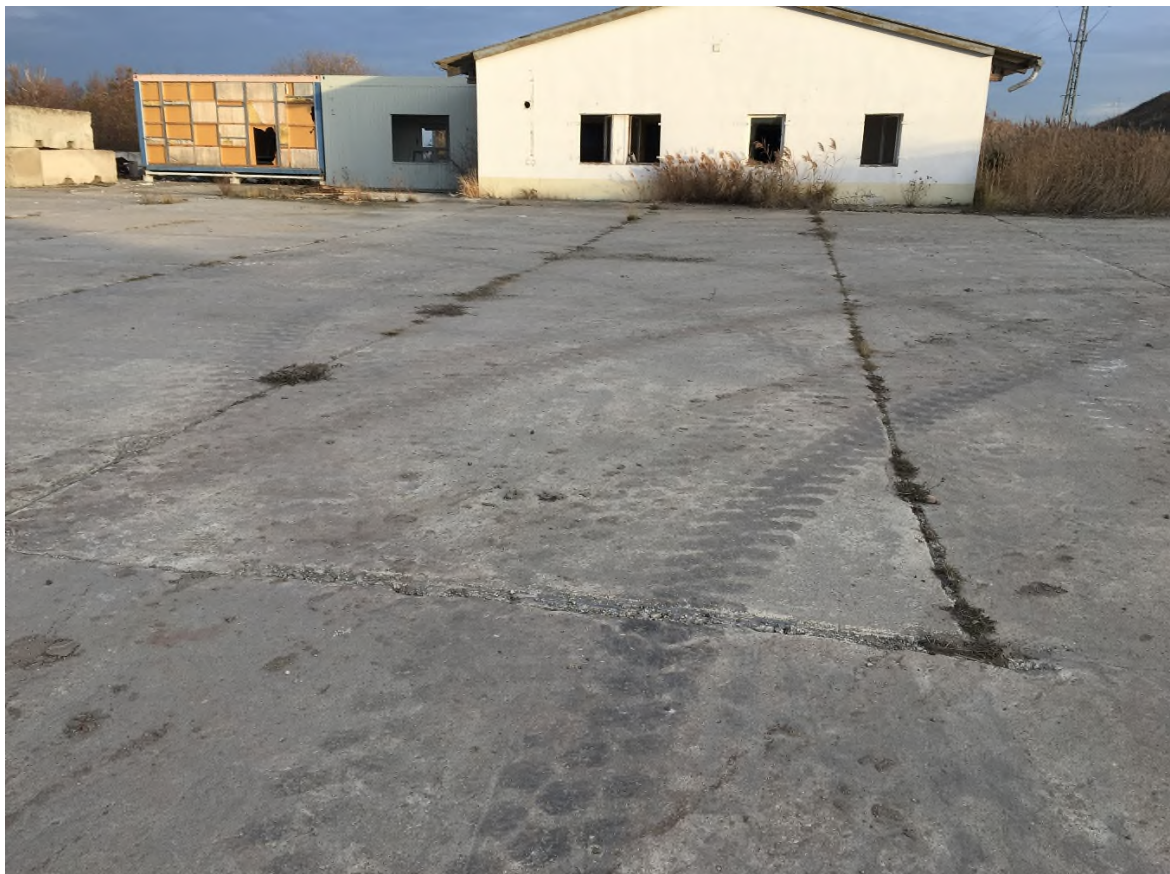
Bild 2: Fugen im Beton der vorh. Oberflächenversiegelung, Blickrichtung Nord

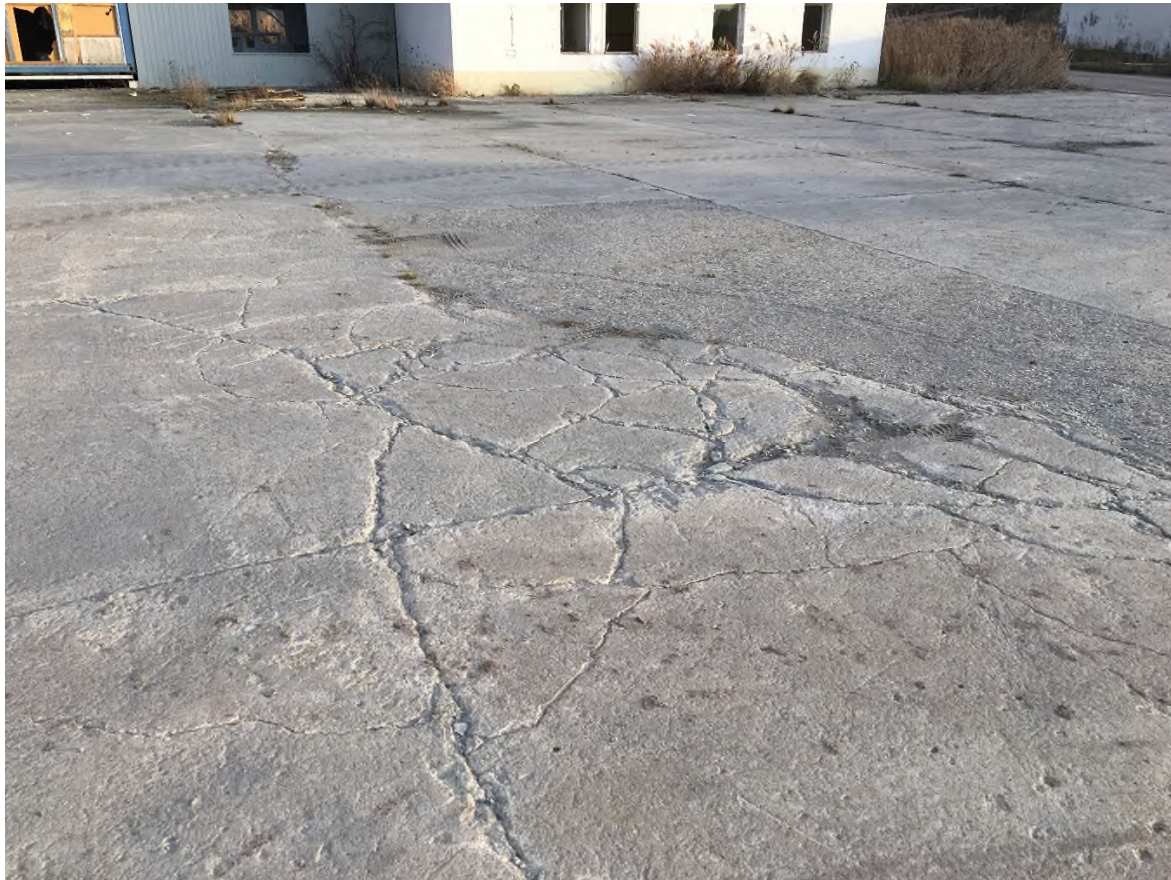
Bild 3: Risse im Beton der vorh. Oberflächenversiegelung, Blickrichtung Nord

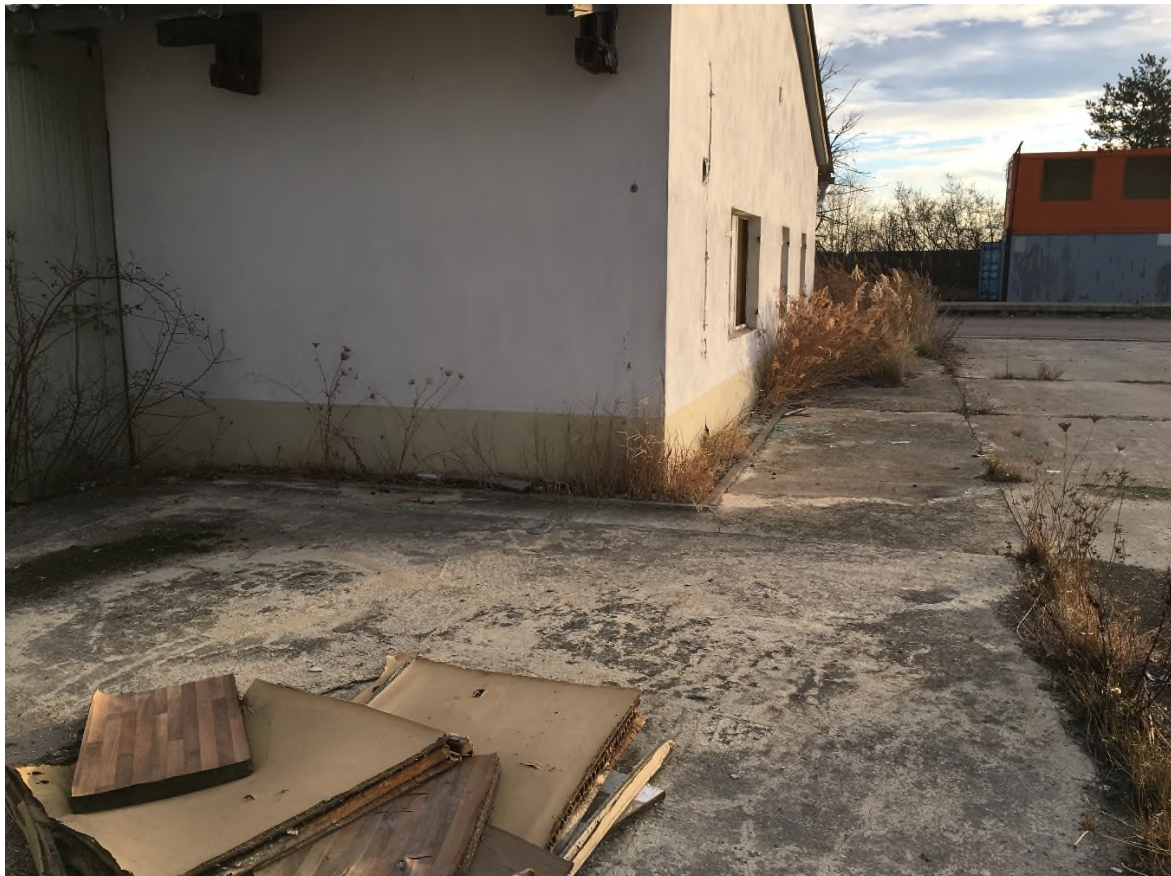
Bild 4: Anschluss Oberflächenversiegelung an ehem. Sozialgebäude, Blickrichtung Ost

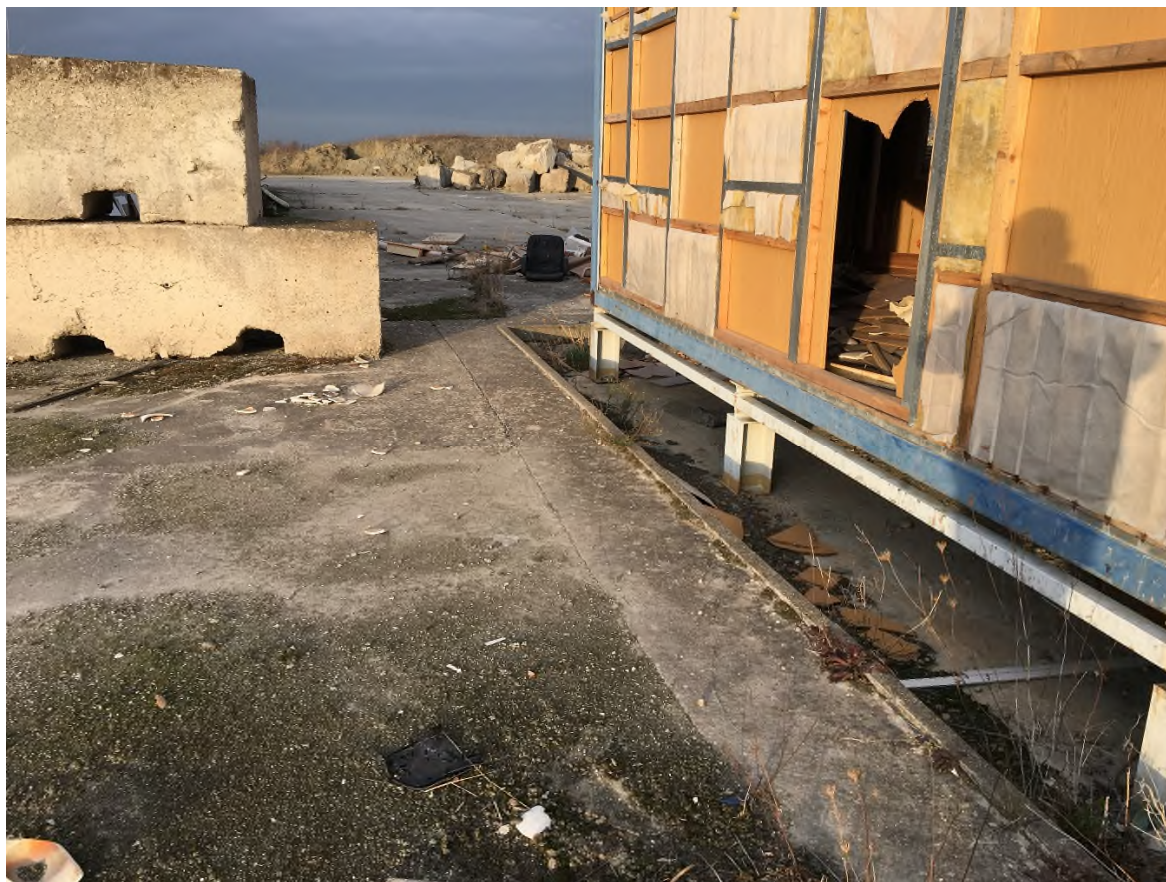
Bild 5: Anschluss Oberflächenversiegelung an ehem. Sozialgebäude, Blickrichtung West

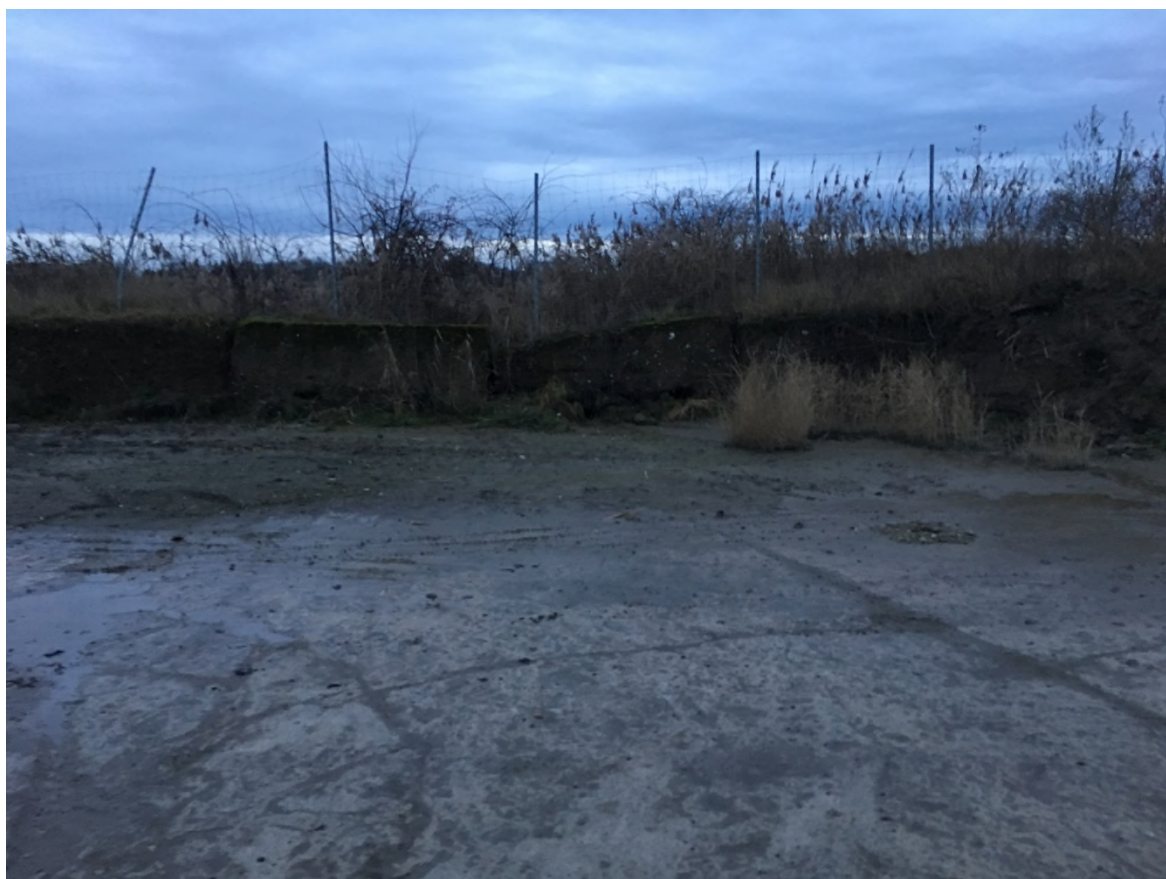
Bild 6: Müllbetonsteine, Südliche Sanierungsgrenze

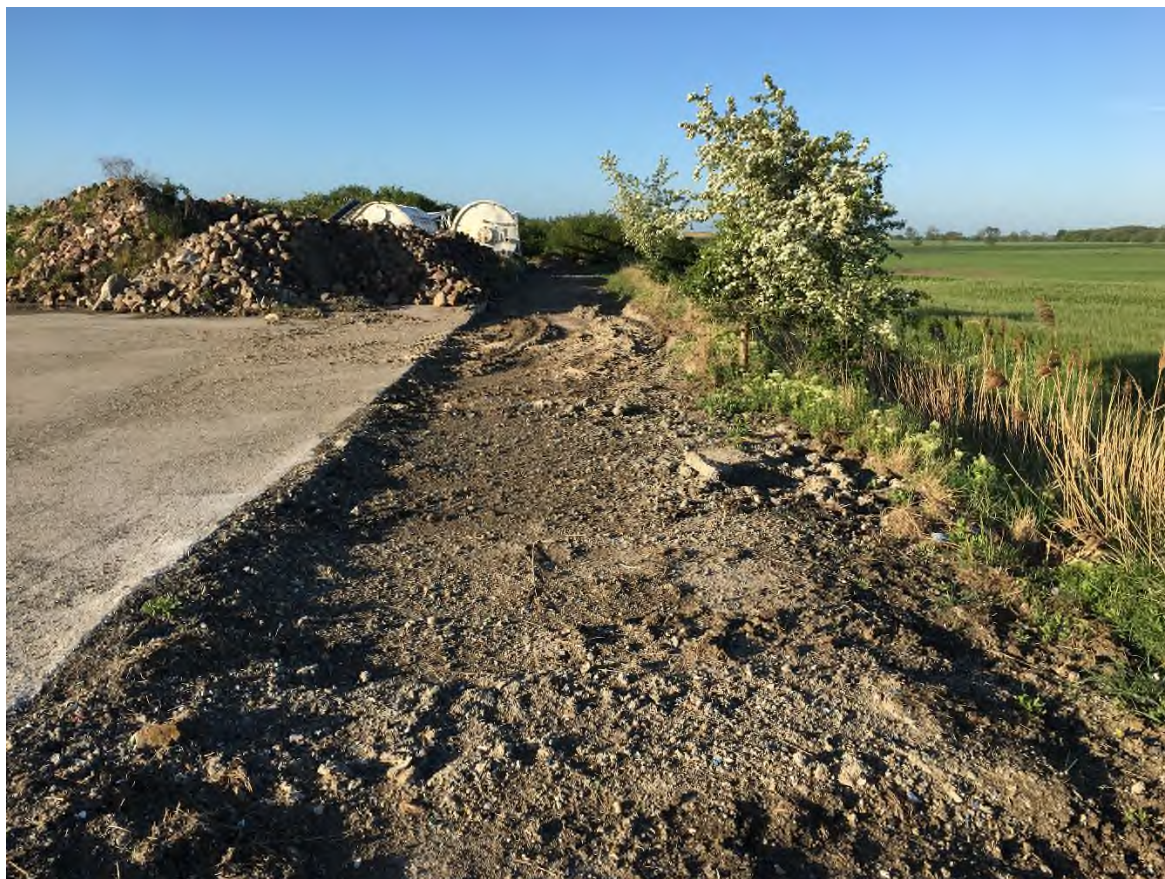
Bild 7: Westliche Sanierungsgrenze, Blickrichtung Süd (Hinweis: Haufwerk wurde entsorgt)

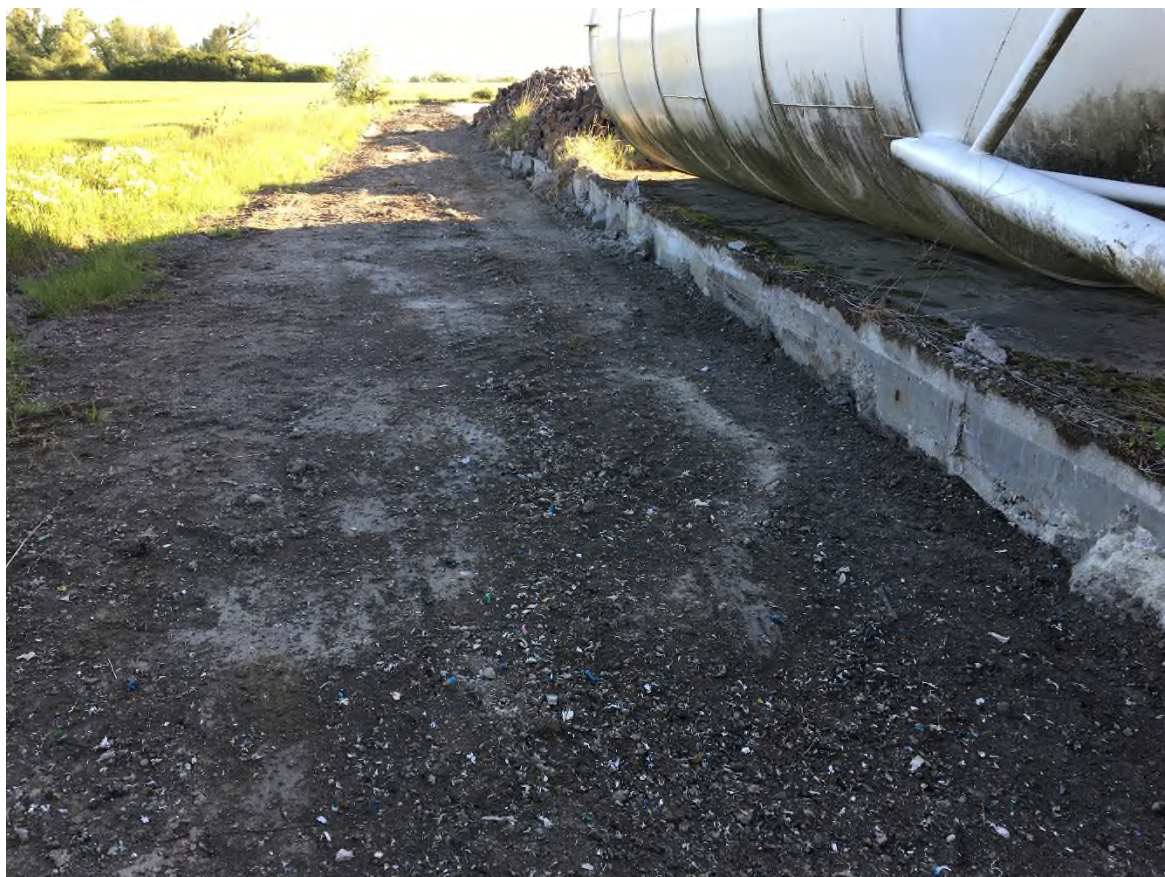
Bild 8: Westliche Sanierungsgrenze, Blickrichtung Nord (Hinweis: Stahl wurde entsorgt)

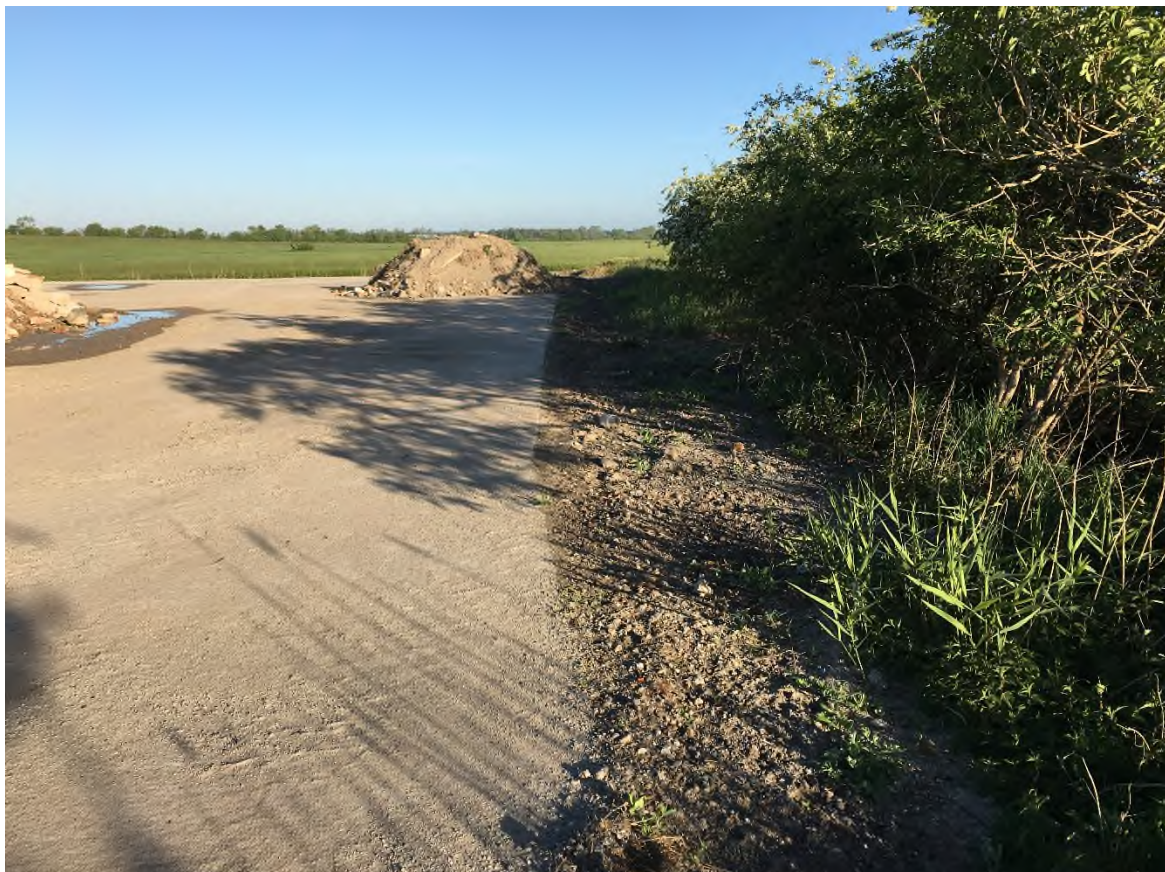
Bild 10: Nördliche Sanierungsgrenze, Blickrichtung West (Hinweis: Haufwerk wurde entsorgt)

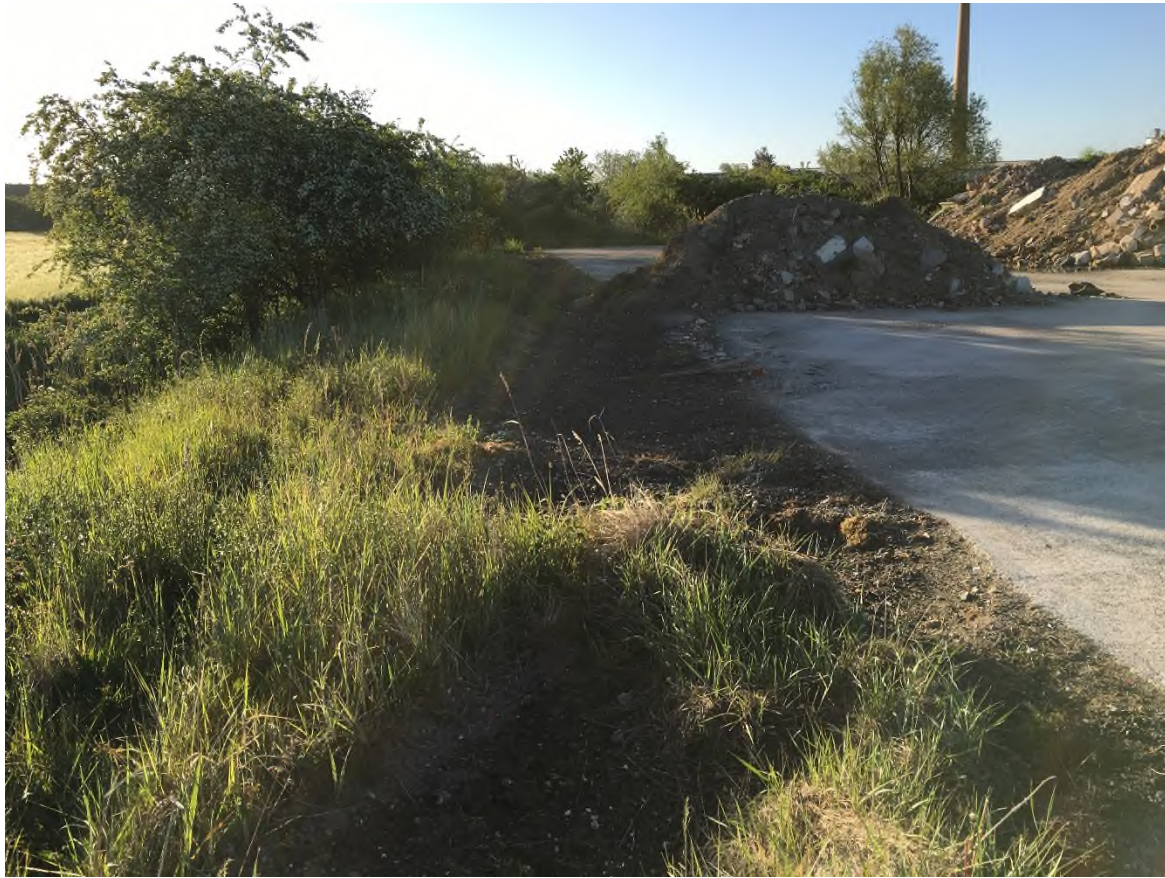
Bild 11: Nördliche Sanierungsgrenze, Blickrichtung Ost (Hinweis: Haufwerk wurde entsorgt)

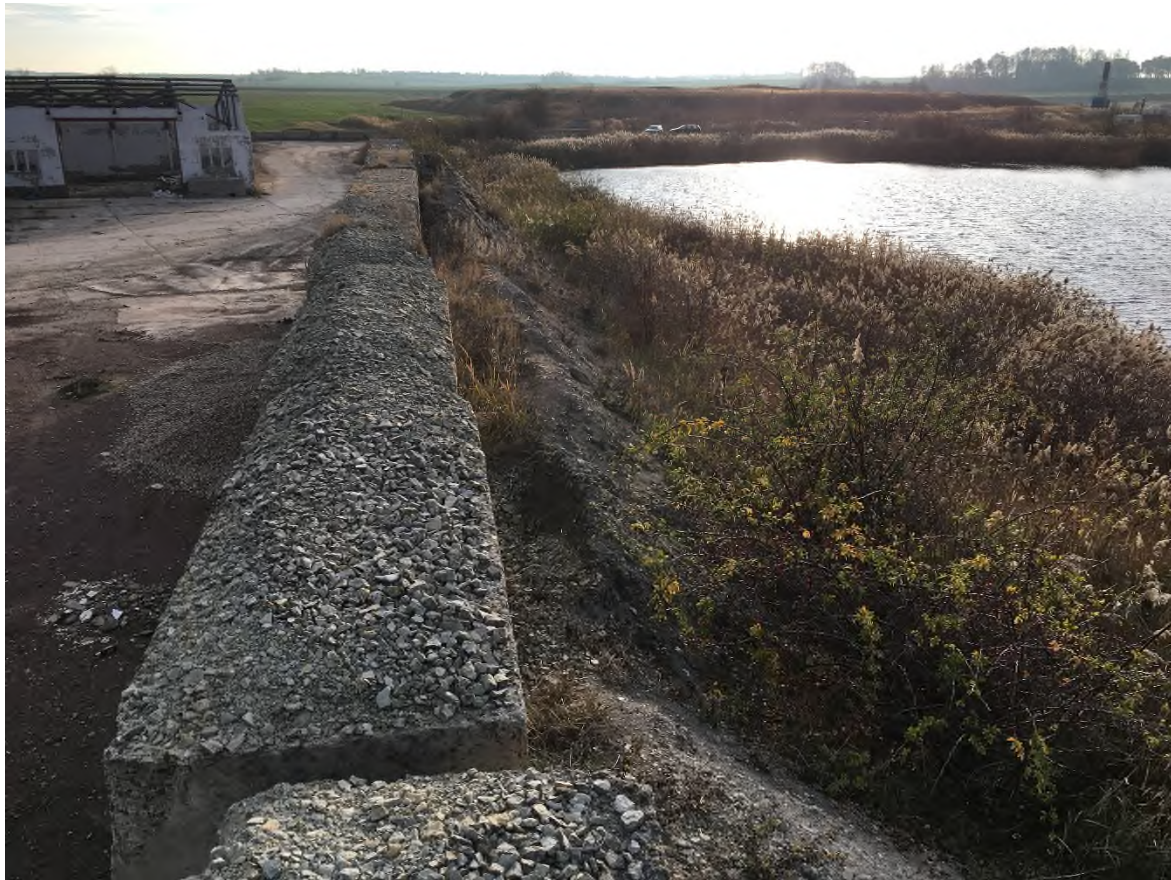
Bild 13: Südliche Sanierungsgrenze, Blickrichtung Südost, Stapelelemente teilweise entfernt

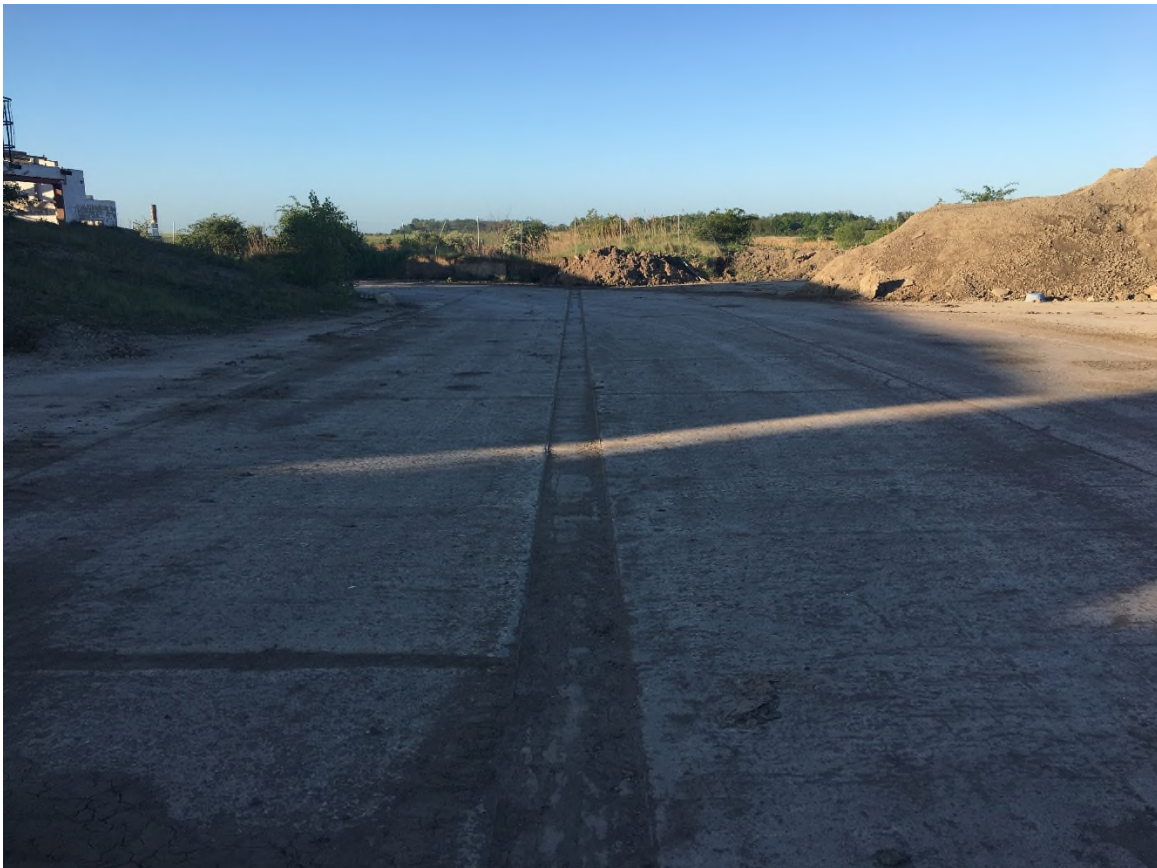
Bild 16: Östliche Sanierungsgrenze, Blickrichtung Süd (Hinweis: Haufwerk wurden teilweise entsorgt)

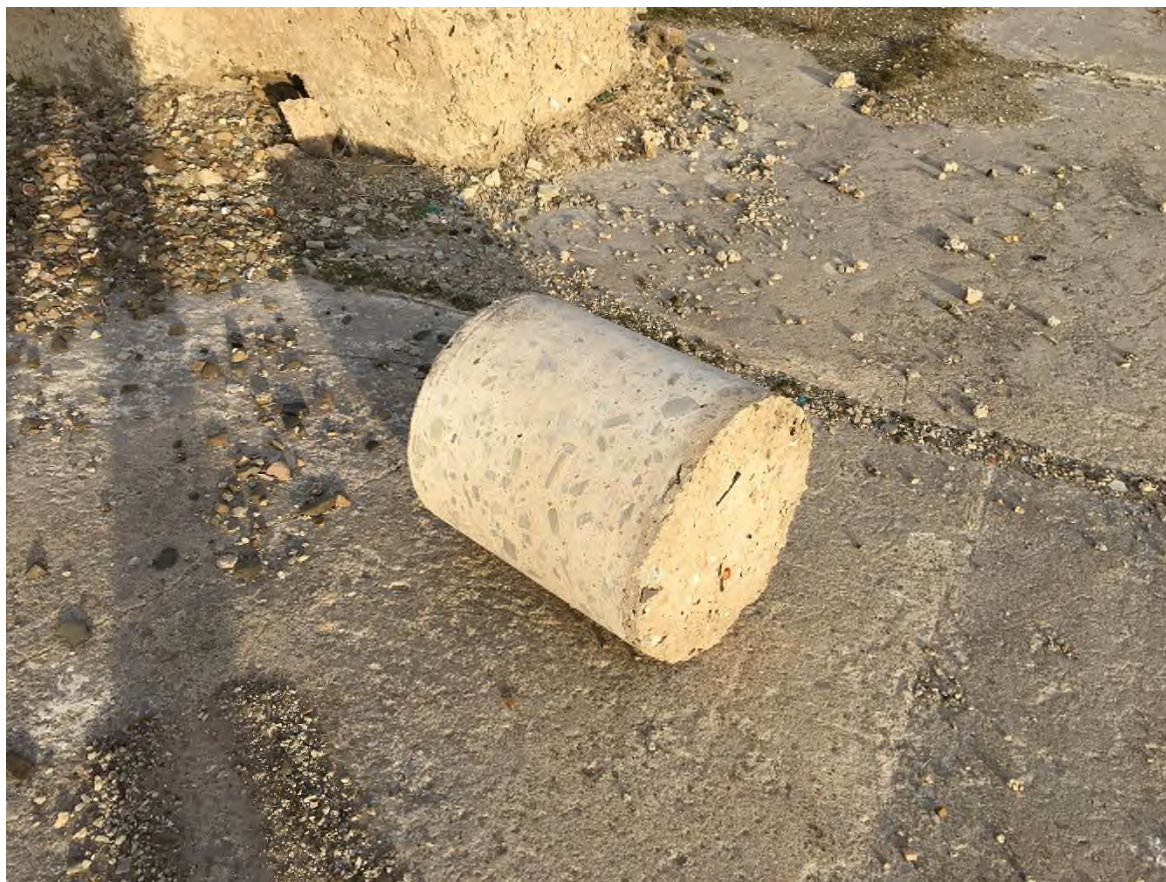
Bild 17: Bohrkern der vorh. Oberflächenversiegelung mit Anhaftungen von Müllbeton

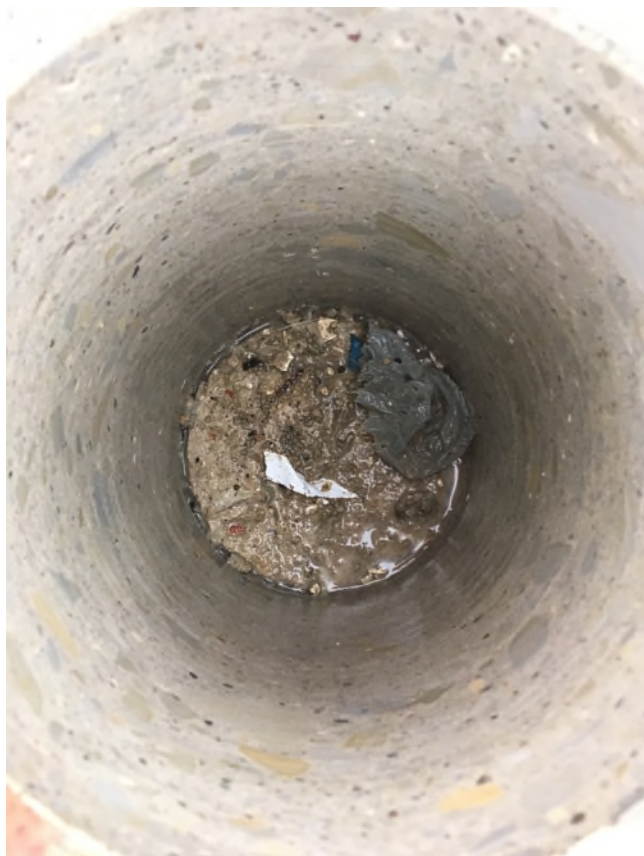
Bild 18: Innere eines Bohrkernlochs, Müllbeton am Grund
